# Fotografía de Mojón S3

Ministerio de Obras Públicas y Transportes  
 Consejo Nacional de Vialidad  
 Gerencia de Construcción de Vías y Puentes

Ruta Nacional No 249.  
 Proyecto :Levantamiento topográfico de aproximaciones Quebrada Sirena, Cariari, Pococí

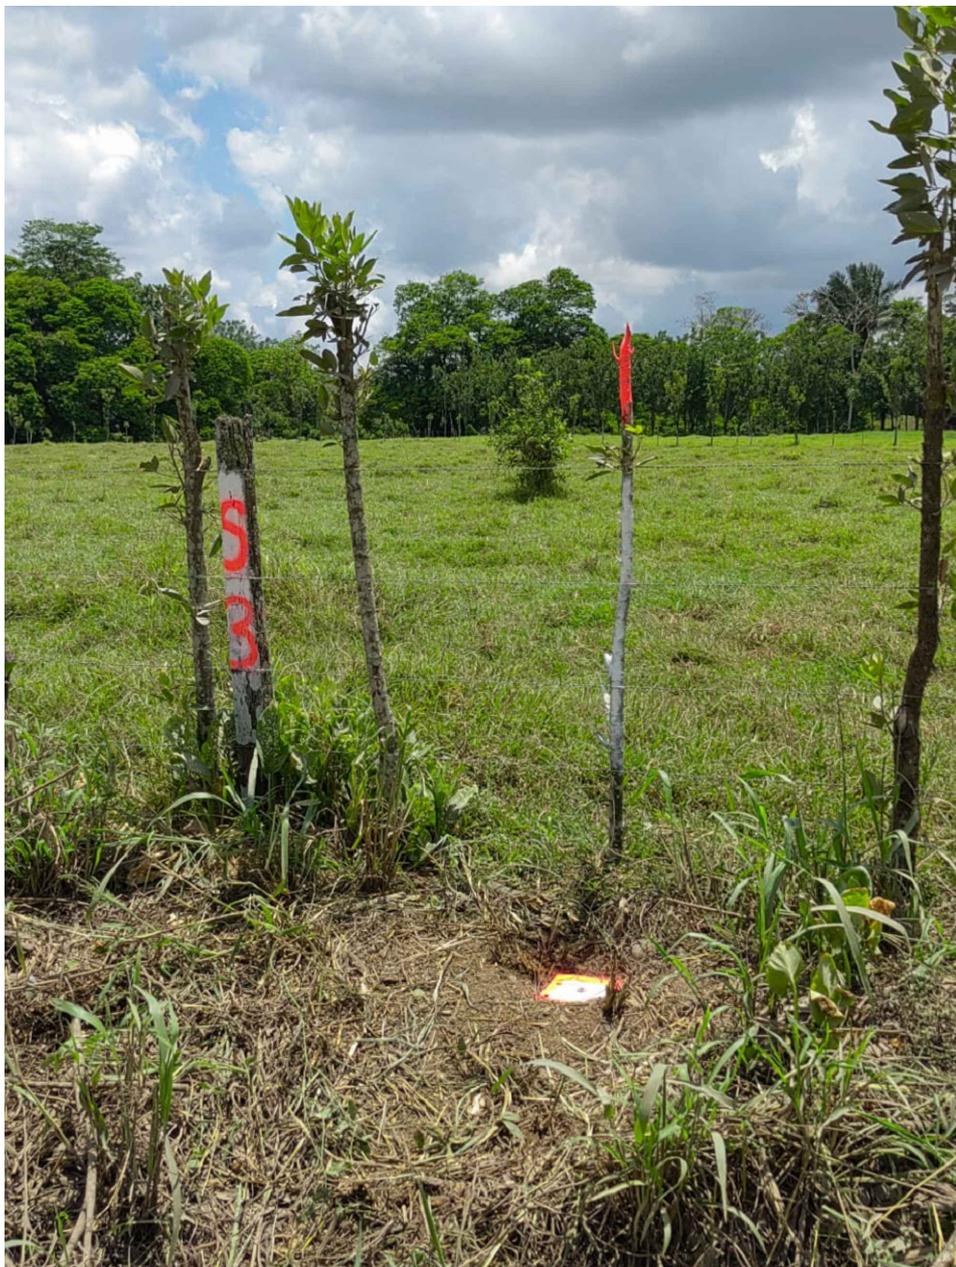
Fecha de medición de mojones :18/05/2023  
 Descripción del mojón :Mojón construido en coque y varilla de construcción .  
 Metodología aplicada: Poligonal cerrada

PUNTO	NORTE	ESTE	ELEVACIÓN
S3	1148828.869	522839.529	68.057
